# PROJEKT BUDOWLANY

**Temat:** Remont dachu kościoła  
**Obiekt:** Kościół parafialny p.w. Św. Hieronima  
wpisany do rejestru zabytków Województwa Lubuskiego pod nr 393

**Adres:** Bytom Odrzański, ul. Kolbego 3  
dz. nr 429 obręb 1 Bytom Odrzański- Miasto,  
gm. Bytom Odrzański - Miasto  
**Inwestor:** Parafia Rzymsko – Katolicka  
p.w. Św. Hieronima w Bytomiu Odrzańskim  
67- 115 Bytom Odrzański, ul. Kolbego 1

## **OPIS TECHNICZNY**

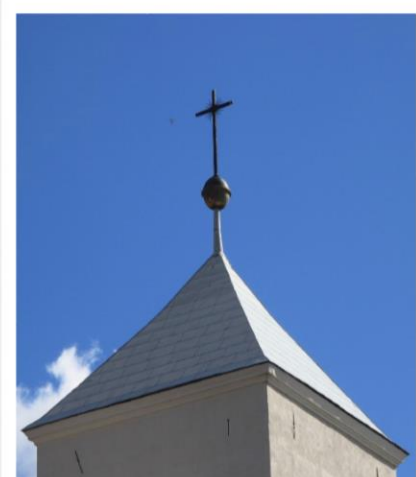
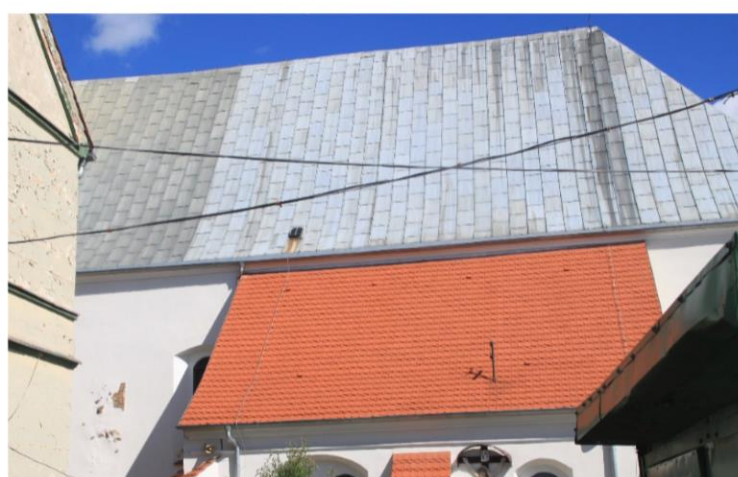
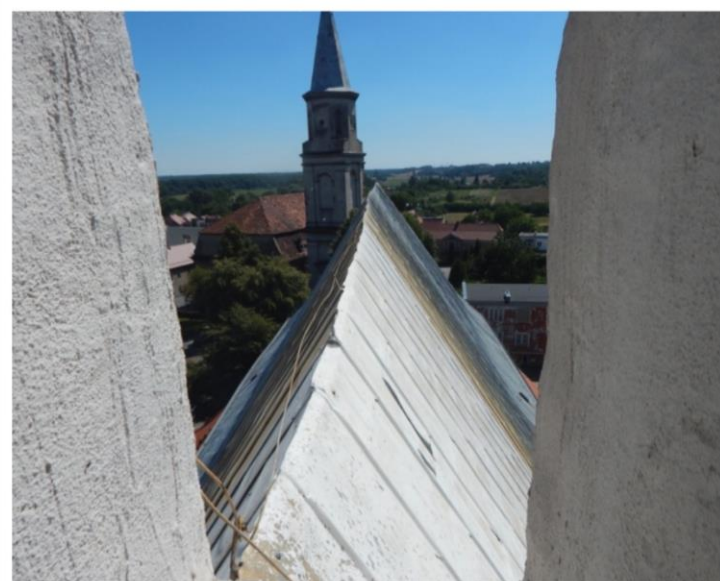
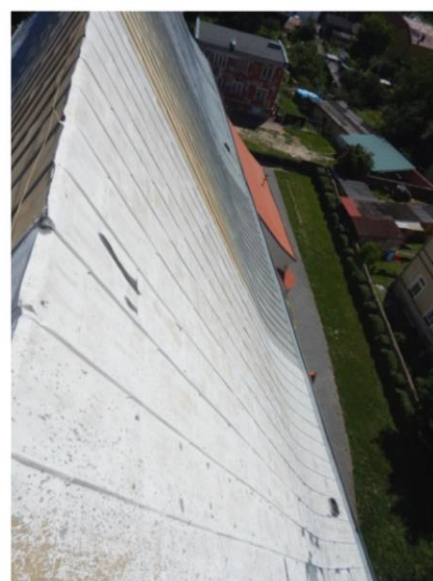
Dachy nawy głównej, prezbiterium i wieży pokryte są blachą stalową ocynkowaną malowaną na kolor jasnoszary (popielaty). Pokrycie to jest w złym stanie technicznym i wykazuje liczne nieszczelności i deformacje. Wcześniej dachy były kryte dachówką karpiówką. Więźba dachowa- drewniana jedno- wieszarowa z stolcami leżącymi jest poważnie uszkodzona od strony północnej, a połać dachu nierówna i zdeformowana. W 2014 roku wykonano wzmocnienie i częściową naprawę więźby dachowej w rejonie największych uszkodzeń od strony północnej. Wykonano nowe połączenia wieszara i belki głównej, wymieniono i wzmocniono uszkodzone końcówki belek wiązarowych, wykonano powiększone podparcie niektórych belek głównych poprzez stalowe elementy podporowe mocowane do ściany nośnej obwodowej, wykonano nowy pas nadrynnowy i wymieniono rynny i rury spustowe ocynkowane na cynkowo – tytanowe. Wieża- murowany korpus wieży został wyremontowany przy wykonywaniu elewacji od zewnątrz, a później wykonano poszycia ścian wewnątrz. Ściany zostały poszycie cegłą gotycką i wzmocniono prętami w systemie HELIFIX pęknięcia i rysy oraz wykonano naprawę tynków.

Fot. 2-5. Widok na połacie dachowe

Należy wymienić pokrycie dachu z blachy stalowej ocynkowanej i powrócić do pokrycia historycznego z dachówki karpiówki podwójnie w koronkę. Podczas wymiany pokrycia należy kompleksowo naprawić i uzupełnić elementy konstrukcyjne więźby, które należy indywidualnie ocenić i zastosować sposób naprawy po zdjęciu pokrycia dachowego i umożliwienia dostępu. Wykonać impregnację przeciw czynnikom biologicznym i przeciwpożarową odpowiednimi środkami chemicznymi bezbarwnymi.

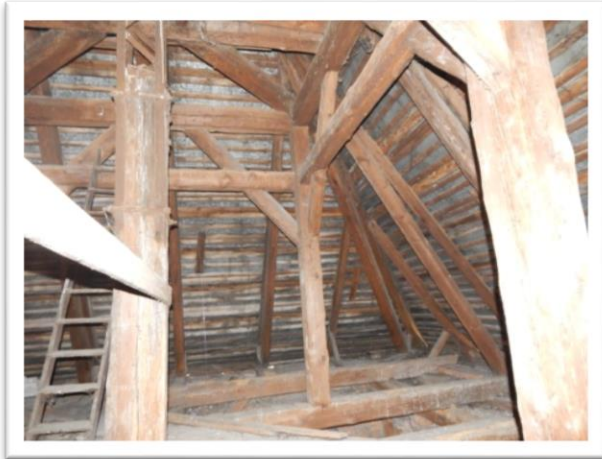
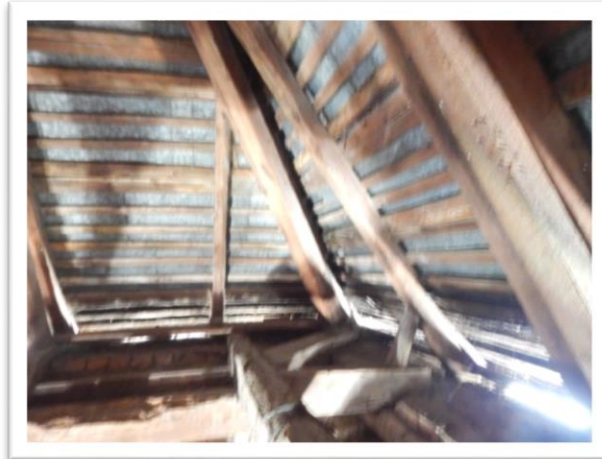
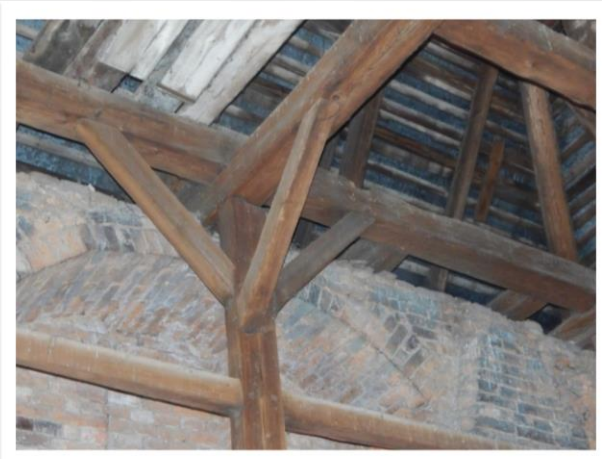
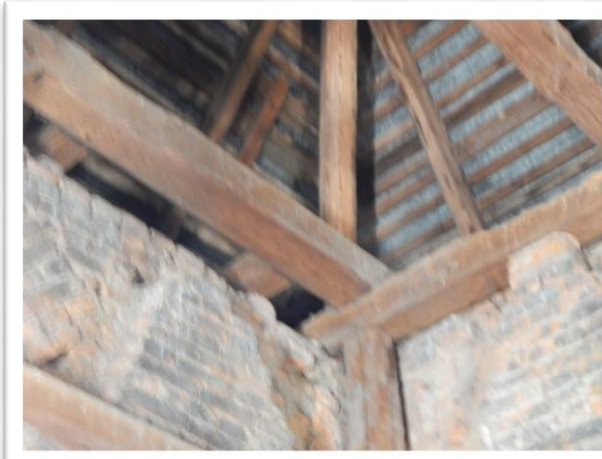
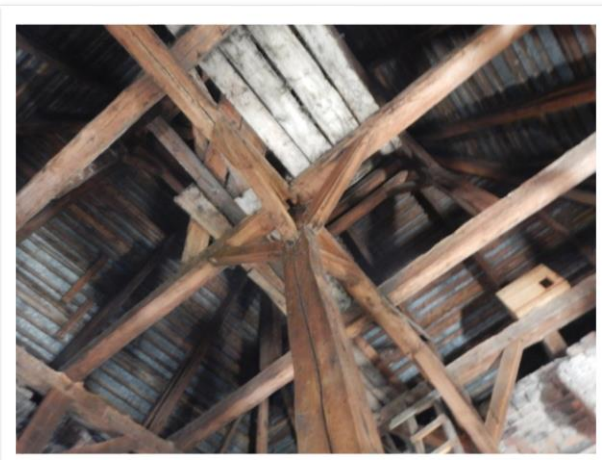
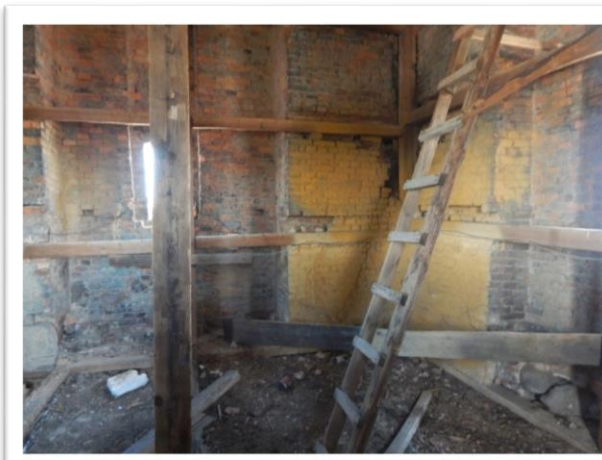
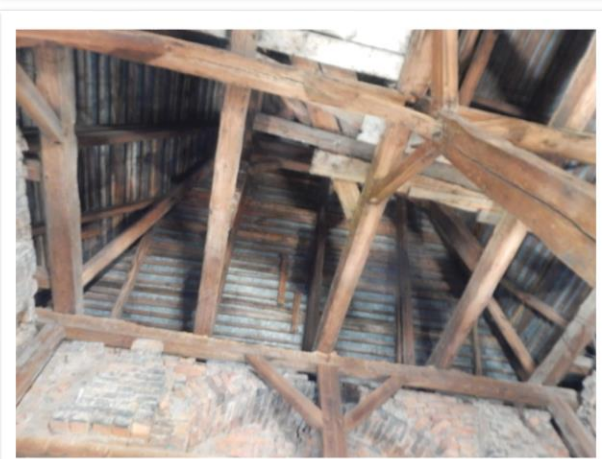
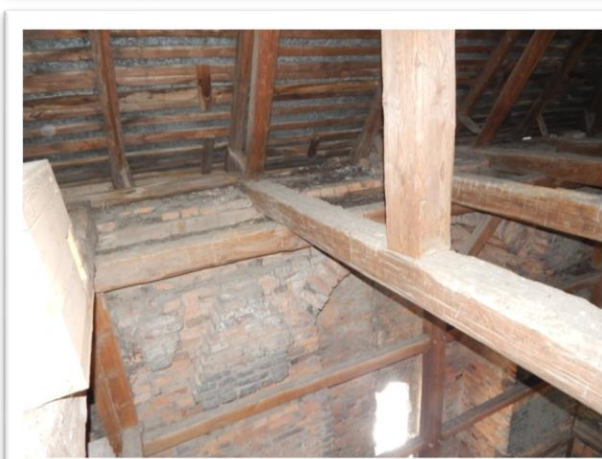
Mury wieży zostały naprawione (poszyte prętami i cegłą) od strony zewnętrznej przy wykonywaniu remontu elewacji i nie ma widocznych pęknięć i rys. Od wewnątrz widoczne dotąd rysy i pęknięcia na wszystkich kondygnacjach w okolicach otworów okiennych i przylegania do ściany szczytowej kościoła zostały w 2014r. poszyte prętami w systemie HELIFIX i cegłą gotycką. Uszkodzenia te o różnym przebiegu i intensywności powstały prawdopodobnie w wyniku pożaru i działań wojennych i od wielu lat są ustabilizowane. Mury wieży są spięte na wszystkich poziomach systemem historycznych ściągów dębowych i klinów oraz klamer stalowych.

Fot. 6-11. Więźba dachowa wieży

**11. Wieża.** Wymienić pokrycie hełmu wieży z blachy stalowej ocynkowanej na nowe systemowe pokrycie z dachówki ceramicznej karpiówki w koronkę podwójnie.

Zastosować membranę dachową j.w. Zwieńczenie pokrycia hełmu przy „królu” należy obrobić blachą miedzianą tak jak historyczne. Po wykonaniu rozbiórki pokrycia wieży należy naprawić, uzupełnić lub wymienić ewentualnie uszkodzone elementy konstrukcyjne więźby wieżowej po uprzednim wykonaniu kwalifikacji uszkodzeń i sposobu naprawy przez autorów opracowania i LWKZ.

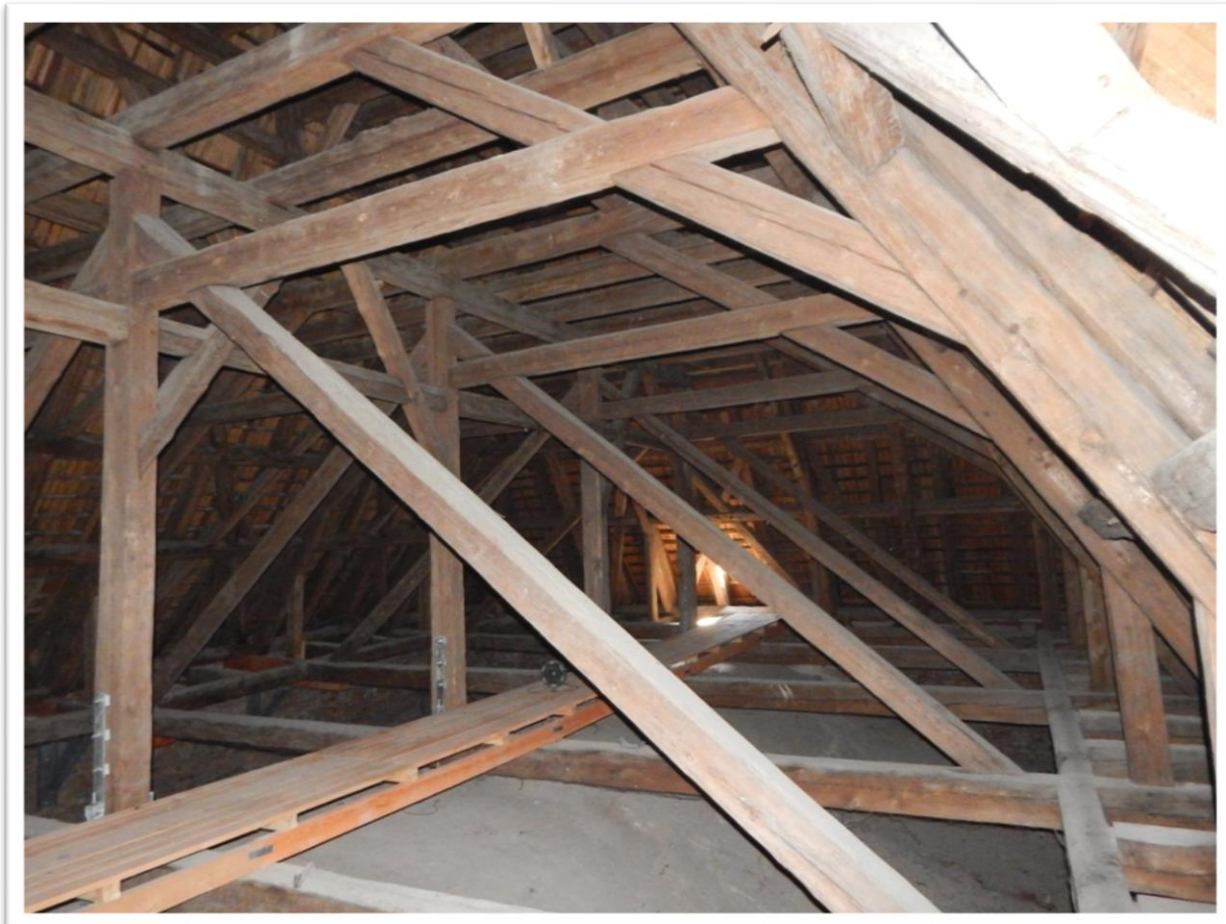
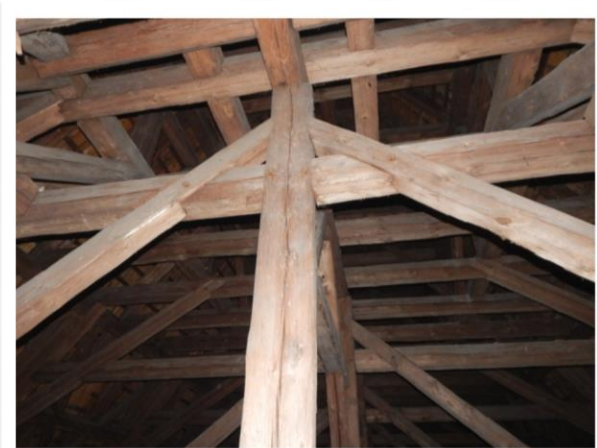
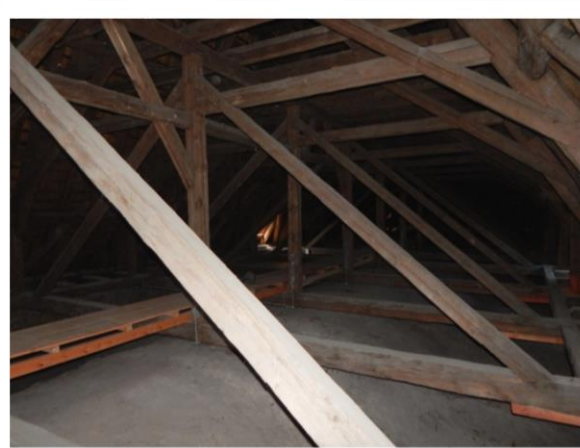
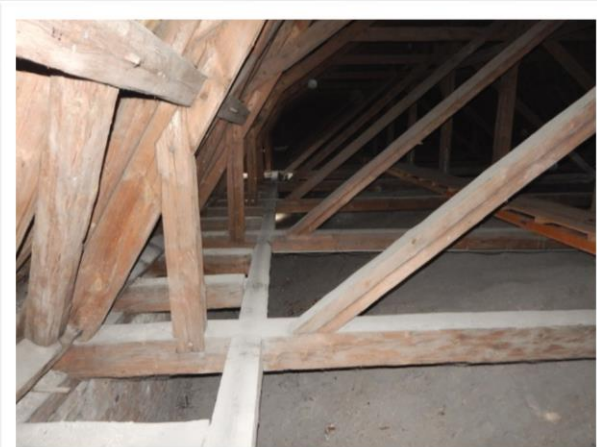
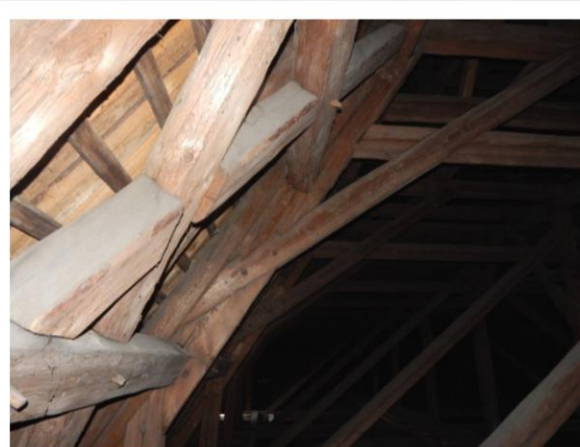
Więźba dachowa drewniana wieszarowa zredukowana podłużnie jest poważnie uszkodzona w okolicach podporowych przy ścianie północnej. Uszkodzenie węzłów podporowych występuje w wiązarach od IV- XI w różnym stopniu zniszczenia. Końcówki belek wiązarowych były zmurszałe i zaatakowane przez grzyby, w dużej mierze utraciły wartości wytrzymałościowe. Na wielu odcinkach brakuje namurnicy oraz płatwi stopowej, krokwie i przypustnice opierają się niezależnie bezpośrednio na murze i gzymsie. Uszkodzenia występują także w węzłach wieszaka z belką wiązarową, gdzie doszło do zerwania połączenia (zerwane kołki i wysunięty czop) .

Uszkodzenia węzłów podporowych powstały w wyniku długotrwałego zamakania drewna poprzez nieszczelności pokrycia i zaatakowania drewna przez grzyby

Fot. 12 - 16. Więźba dachowa

Po wykonaniu podwieszenia belek wiązarowych głównych do wieszara należy przystąpić do naprawy i wzmocnienia węzłów podporowych wiązarów na ścianie północnej kościoła, gdzie powstały największe zniszczenia.

Przed przystąpieniem do napraw należy zabezpieczyć węzeł przed dalszym uszkodzeniem w czasie prac naprawczych i wykonać podwieszenie i zespolenie montażowe elementów wieszara tj. belki, zastrzału, miecza stopowego, stolca leżącego i krokwi poprzez zastosowanie nadbitki z desek sosnowych 20/5 cm długości obejmującej co najmniej trzy elementy i zastosować podparcie tymczasowe słupkiem drewnianym z krawędziaka 14/14 cm ustawionym w pachwinie przy samej ścianie zewnętrznej. W pierwszej kolejności należy ostrożnie odciąć zniszczoną końcówkę belki wiązarowej na długości  $\geq 50$  cm poza uszkodzony obszar i przed lub poza połączenie ciesielskie istniejące zastrzału, miecza stopowego, stolca leżącego lub belki ramy wiązarowej (między belkami głównymi wiązarowymi, na których opierają się krótkie belki wiązarowe- kulawki wiązarów niepełnych). Następnie należy wykonać połączenie ciesielskie na tzw. "z" zakład  $\geq 40$  cm. Obie stykające się powierzchnie elementów łączonych powinny być dopasowane i przylegające. W miejscu oparcia belki na murze należy usunąć uszkodzone fragmenty drewna z namurnicy, belki, krokwi itp. Luźne cegły po oczyszczeniu ponownie ułożyć na zaprawie trasowej. Na murze pod belkę ułożyć podkładkę (markę stalową) z blachy o wymiarach 600x300x10 mm zabezpieczoną antykorozyjnie, wzdłuż ściany. Węzeł z wymienianym odcinkiem belki należy wzmocnić i podłożyć pod spód belkę o wymiarach 25/12 i długości  $L \geq 250$  cm (oparcie na podkładce stalowej 30 cm, z drugiej strony ok. 30 cm poza zastrzał). Tak przygotowane elementy należy zespolić śrubami  $\varnothing 20$  mm (pręt gwintowany ocynkowany, pod nakrętki zastosować podkładki stalowe  $\varnothing 50$  mm) w sposób pokazany na rys.P.2 tj. dwie śruby na zakładzie i po jednej na krańcach belki podłożonej. Na zakładce przed zespoleniem śrubami należy styki dla lepszego i szczelnego przylegania posmarować klejem polimerowym pęczniejącym do drewna D4 [REDAKTOR] Przypustnicę luźno opartą o gzyms należy zespolić z krokwią poprzez obustronne nadbitki z desek o szer.  $\geq 20$  cm i grubości min 38 mm mocowane na gwoździe  $\varnothing 4,5 \times 125$  mm. Tak przygotowany i zaimpregnowany węzeł podporowy należy w razie konieczności podeprzeć podporą stalową jak już wcześniej zamontowane 7 szt. mocowaną do ściany za pomocą trzech kotew stalowych do murów ceglanych [REDAKTOR] M20x260 wklejanych na żywice iniekcyjne [REDAKTOR] lub uniwersalną żywicę [REDAKTOR] Belki nie zespać z podporą.

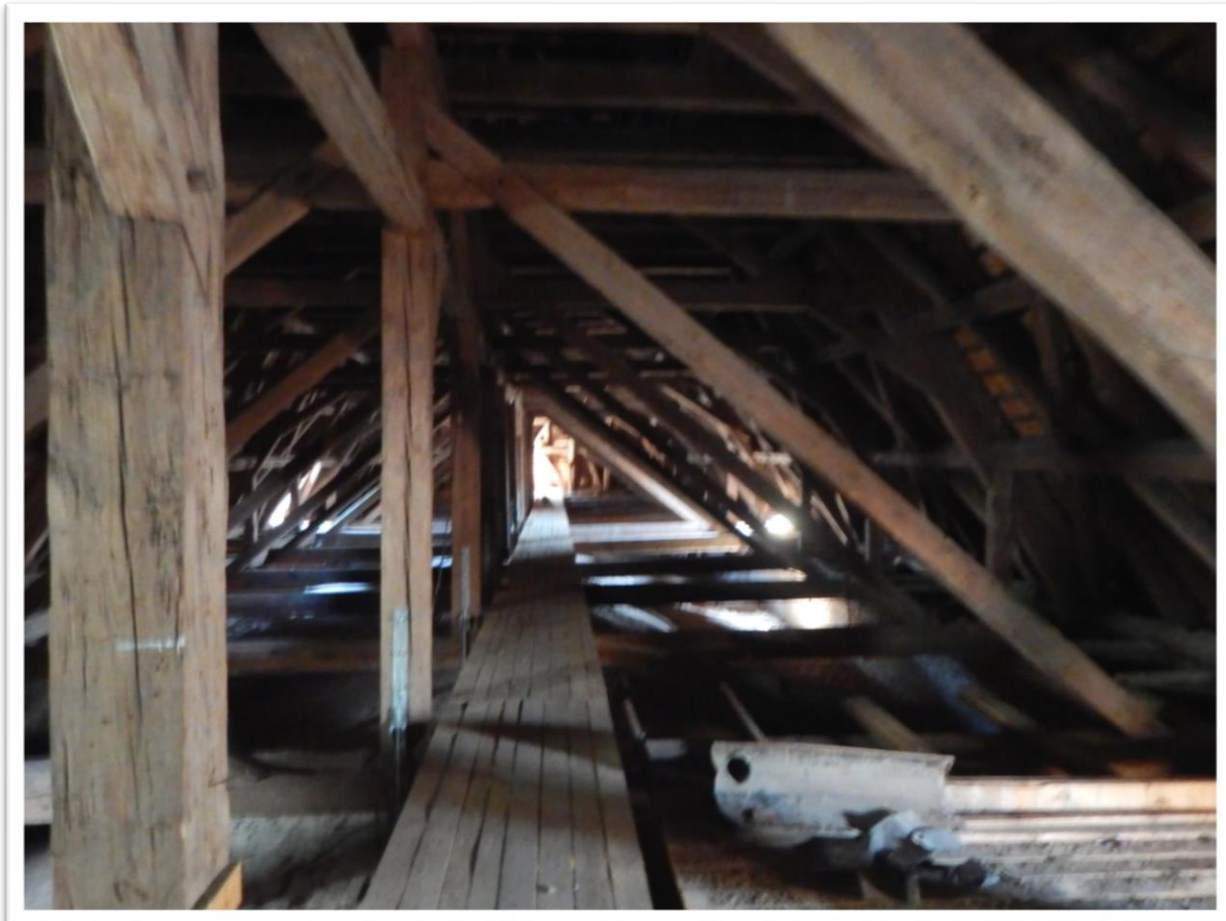
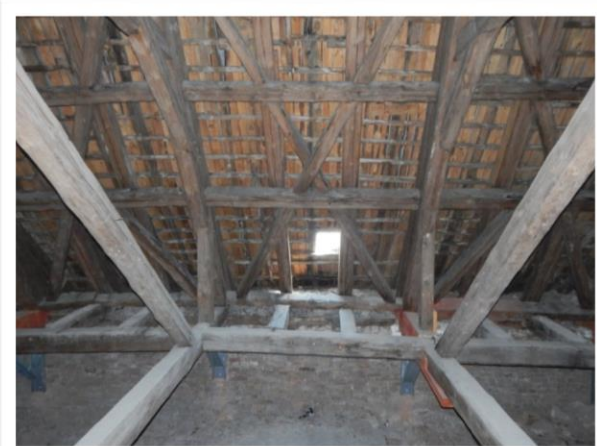
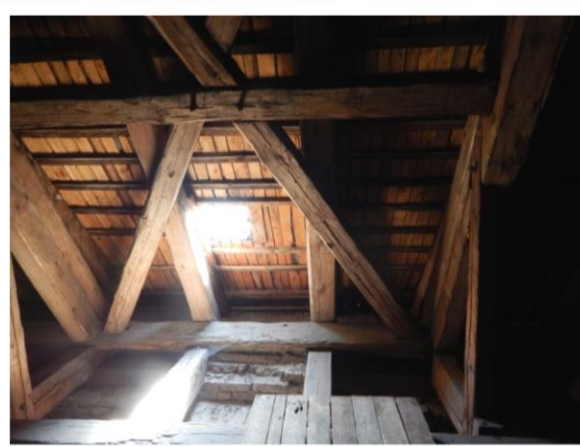
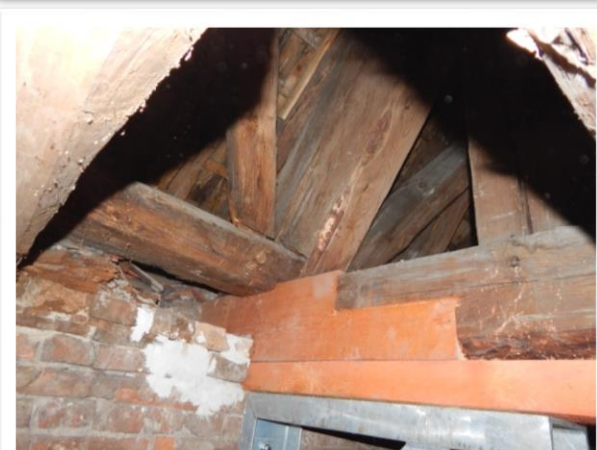
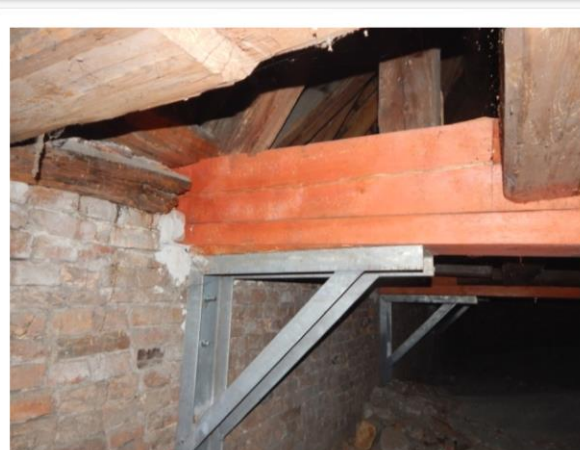
Fot. 17 -21. Więźba dachowa

Następnie należy wykonać wzmocnienia połączeń krótkich belek wiązarowych (kulawki) z belkami ramy wiązarowej poprzez nadbitki z desek dł. 1,0 m, szer. 22cm i gr. 5 cm mocowane od góry za pomocą gwoździ 4,5x125 mm. Nadbitki wykonać na długości ściany północnej pomiędzy węzłami III - XII.

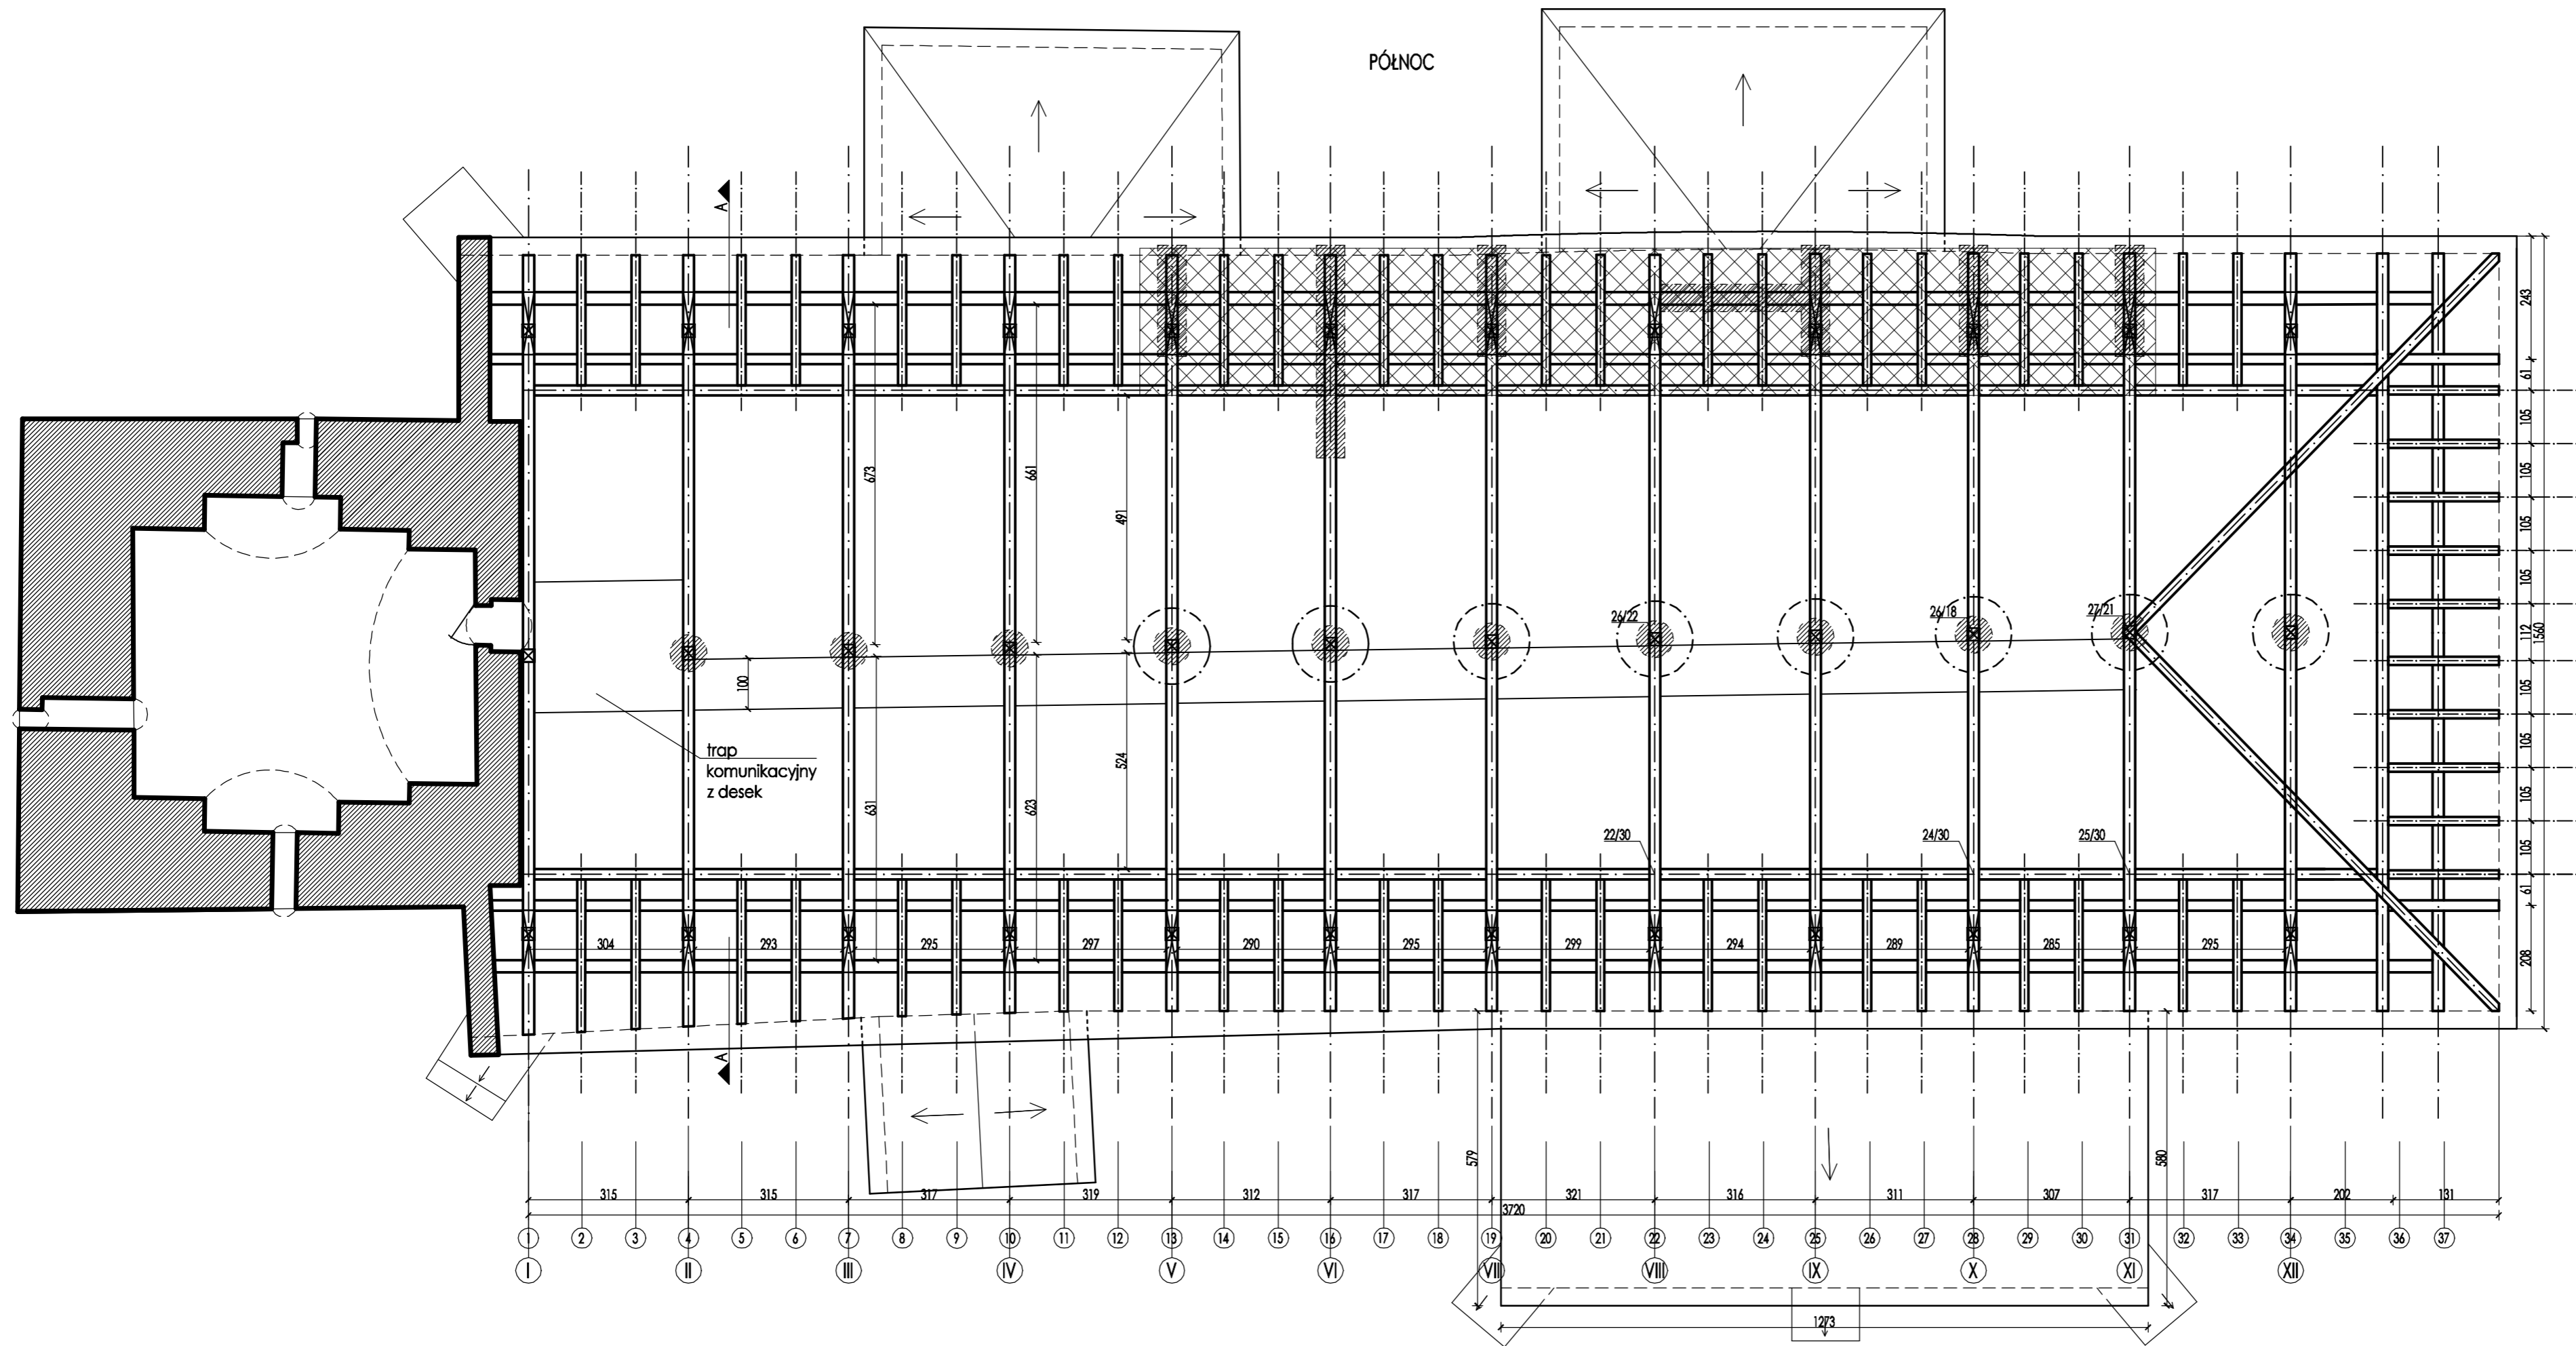
1.1. Rzut więźby dachowej – Belki główne .....	21
1.2. Rzut więźby dachowej – belki główne -uszkodzenia– skala 1:100 .....	22
1.3. Rzut więźby dachowej .....	23

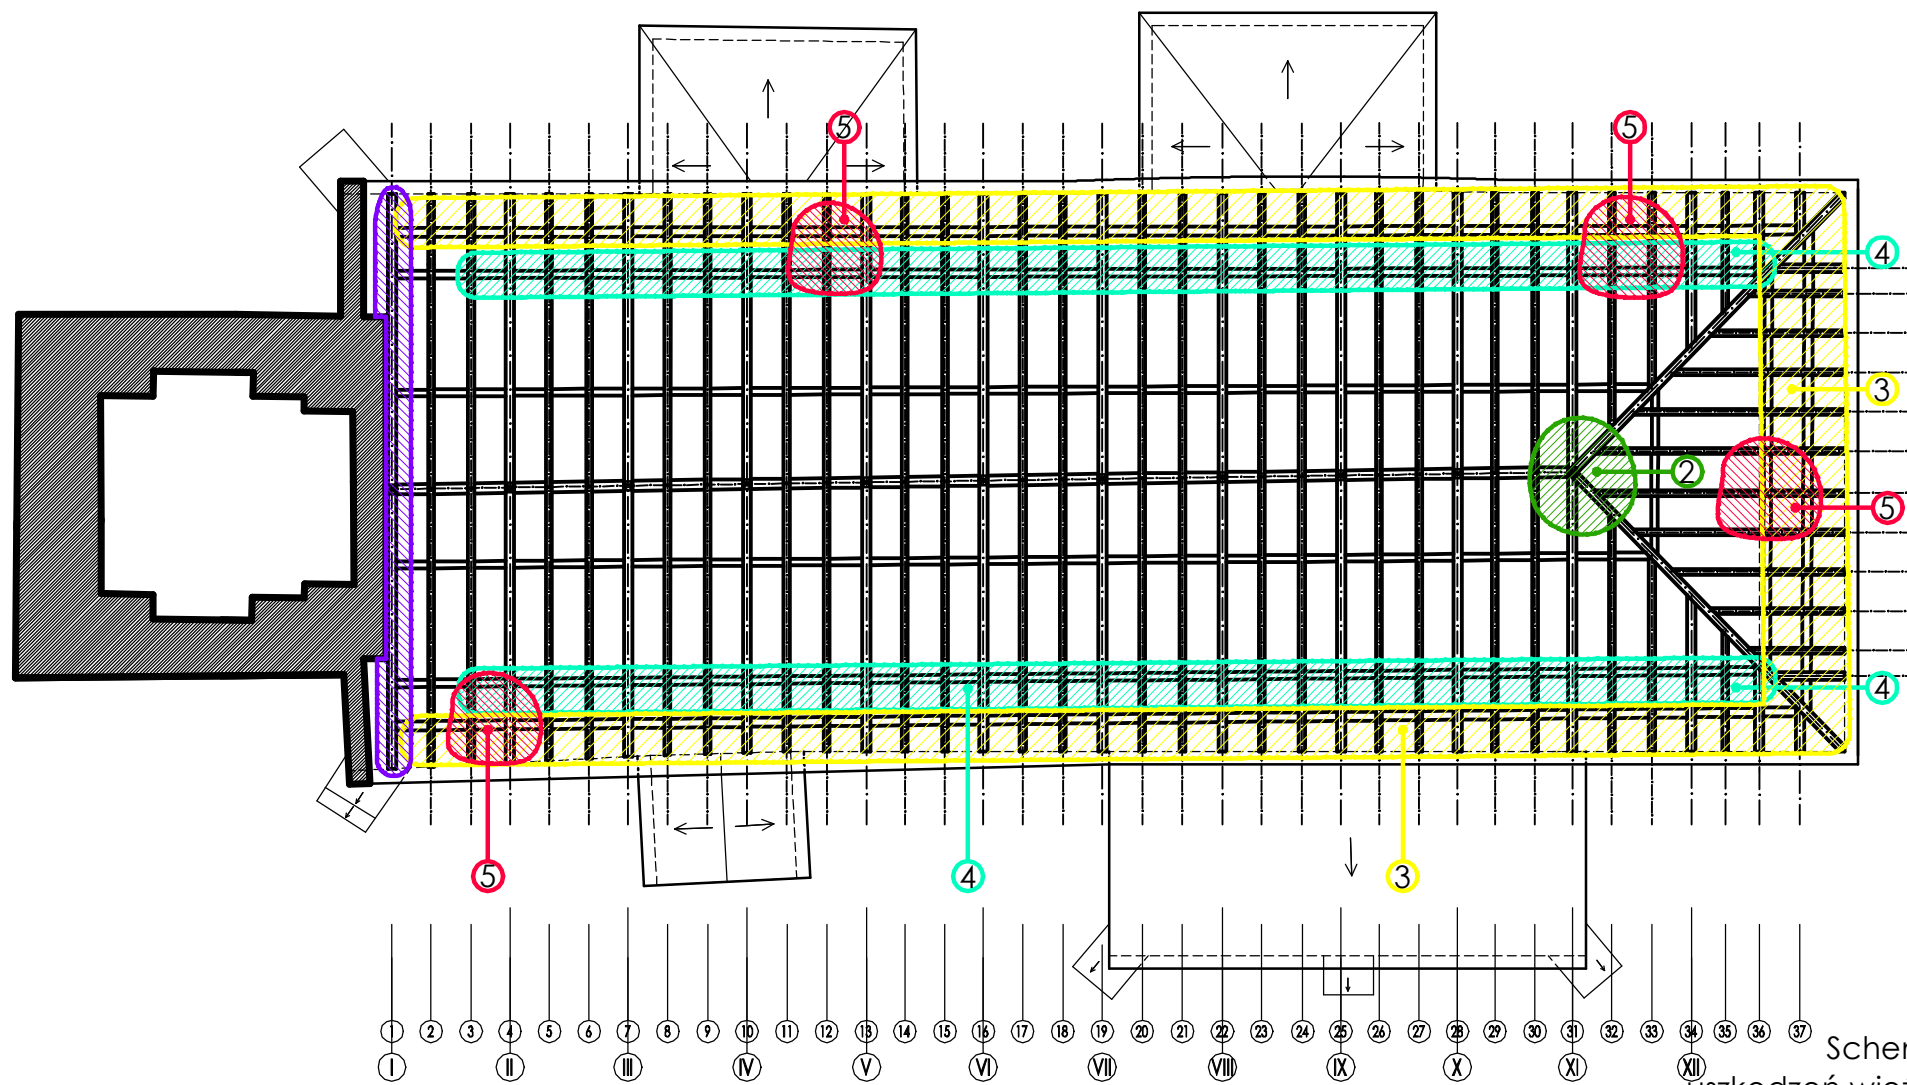
Schemat obszarów uszkodzeń więźby dachowej

- ① Obszar uszkodzenia krokwi przy ścianie wieży - krokwie do wymiany.
- ② Obszar uszkodzeń węzła zbiegu kalenicy i gradów - końcówki krokwi długości około 3 m do wymiany.
- ③ Obszar uszkodzeń węzłów okapowych i podporowych
  - wymiana uszkodzonych nadbitek,
  - stabilizacja dystansowa nadbitek i krokwi poprzez nadbitki z desek,
  - wymiana fragmentów namurnic i płatek stopowej,
  - wymiana końcówek belek głównych (tych nie wymienionych),
  - wzmocnienie belek.
- ④ Obszar uszkodzeń połączeń kulawek i belek głównych - wzmocnienie połączeń poprzez nadbitki z desek długości około 60 cm grubości 38 mm i szerokości belki.
- ⑤ Obszar uszkodzeń przy okienkach dachowych - wymiana konstrukcji wspornej okien, fragmenty namurnicy.
