# PROJEKT BUDOWLANY

**Temat:** Remont dachu kościoła  
**Obiekt:** Kościół parafialny p.w. Św. Hieronima  
wpisany do rejestru zabytków Województwa Lubuskiego pod nr 393

**Adres:** Bytom Odrzański, ul. Kolbego 3  
dz. nr 429 obręb 1 Bytom Odrzański- Miasto,  
gm. Bytom Odrzański - Miasto  
**Inwestor:** Parafia Rzymsko – Katolicka  
p.w. Św. Hieronima w Bytomiu Odrzańskim  
67- 115 Bytom Odrzański, ul. Kolbego 1

## **OPIS TECHNICZNY**

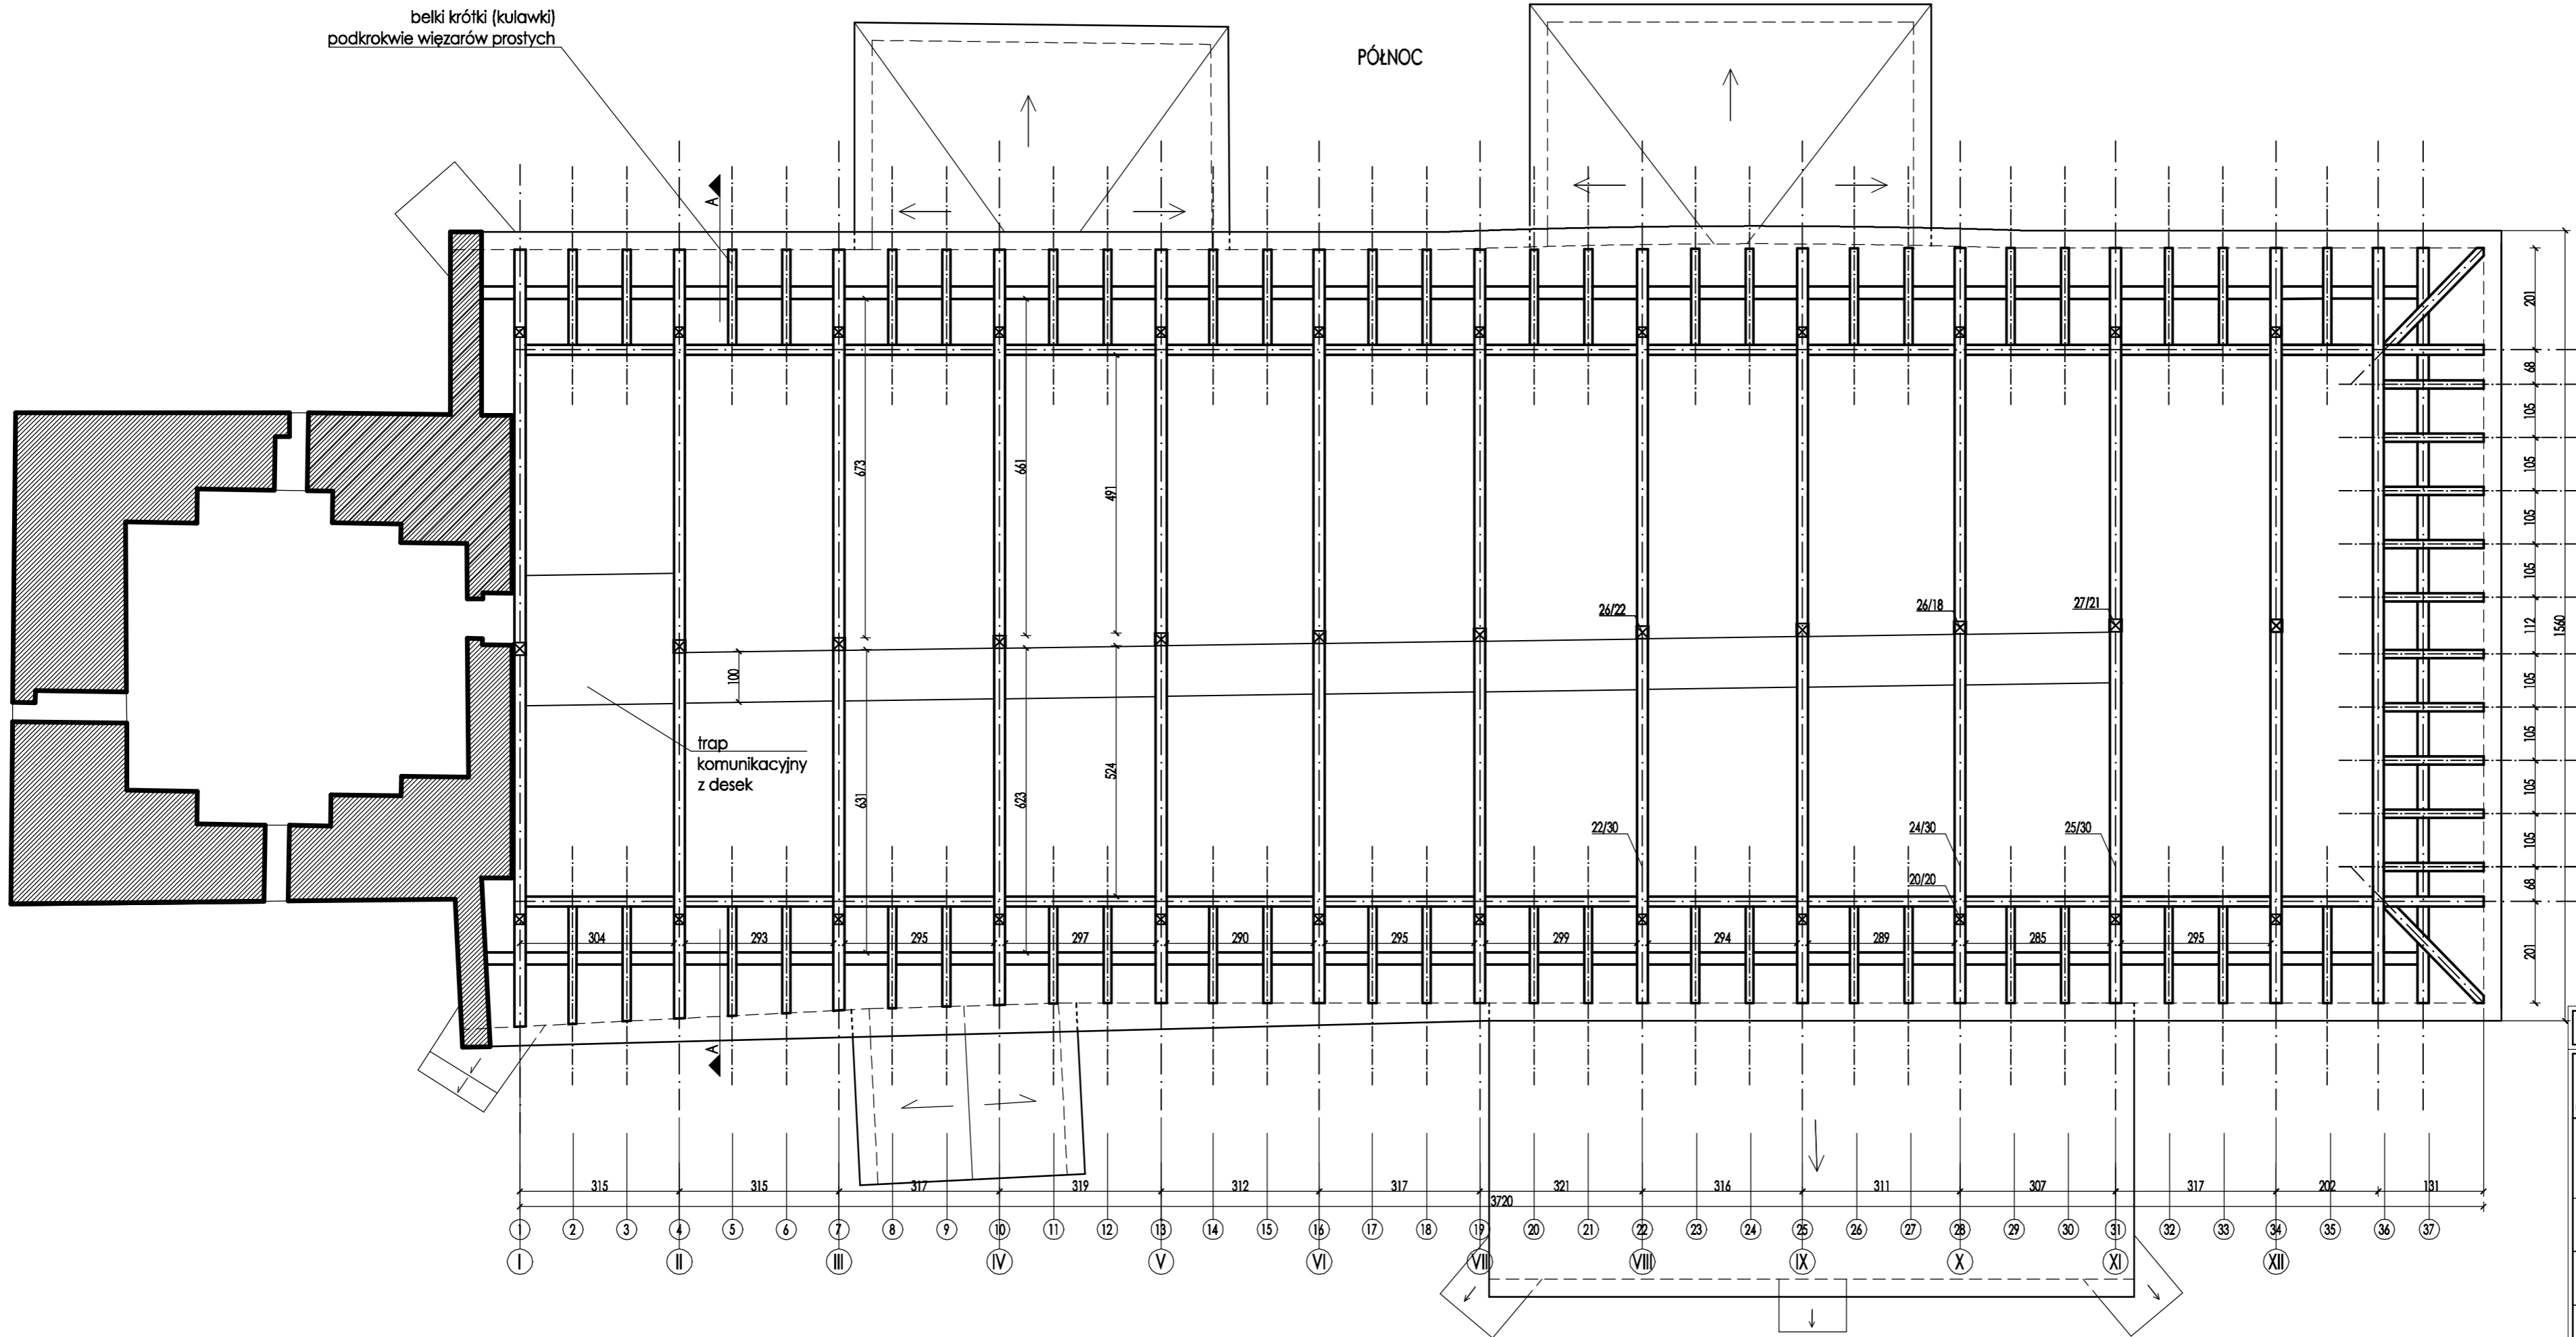
Więźba dachowa drewniana wieszarowa zredukowana podłużnie jest poważnie uszkodzona w okolicach podporowych przy ścianie północnej. Uszkodzenie węzłów podporowych występuje w wiązarach od IV- XI w różnym stopniu zniszczenia. Końcówki belek wiązarowych były zmurszałe i zaatakowane przez grzyby, w dużej mierze utraciły wartości wytrzymałościowe. Na wielu odcinkach brakuje namurnicy oraz płatwi stopowej, krokwie i przypustnice opierają się niezależnie bezpośrednio na murze i gzymsie. Uszkodzenia występują także w węzłach wieszaka z belką wiązarową, gdzie doszło do zerwania połączenia (zerwane kołki i wysunięty czop) .

Uszkodzenia węzłów podporowych powstały w wyniku długotrwałego zamakania drewna poprzez nieszczelności pokrycia i zaatakowania drewna przez grzyby

Wykonane połączenia wieszaka z belką wiązarską główną poprzez zastosowanie stalowych elementów łączących wykonanych warsztatowo i ocynkowanych na wiązarach pełnych II – XI należy pozostawić. Każdy wieszak należy przeglądać i ewentualnie poprawić, lekko napiąć śruby- dokręcić do pierwszego oporu. Nie należy dążyć do wsunięcia istniejącego czopu na miejsce do gniazda w belce głównej.
